Efni: Úttekt á Brunavörnum Dala, Reykhóla og Stranda 2021

Úttekt á vegum Húsnæðis- og mannvirkjastofnunar
Brunavarnir Dala, Reykhóla og Stranda
Dalabyggð

6. september 2021

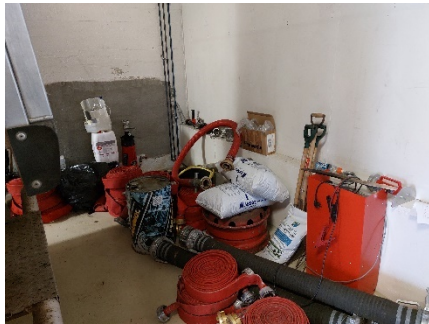
Mynd 1

Atriði	Mat	Lýsing
Er slökkvistöðin snyrtileg	Lítið frávik	Geymsla á búnaði er í óreiðu, setja þyrfti upp skilvirkari geymslu. (sjá mynd 1 og 2)
Aðstaða til að þrifa hlífðarfatnað og annan búnað slökkviliðs	Lítið frávik	Takmörkuð aðstaða er til að þrifa hlífðarfatnað og búnað, en hlífðarfatnaður er sendur í þvottahús í Borgarbyggð, tekur allt að 48 klst að fá til baka.
Aðstaða til að þrifa mannskap	Þarfnast útbóta	Engin aðstaða er til að þrifa mannskap eftir útköll. Gera þyrfti samning um afnot að sundlaug eða sambærilegu sem mannskapur geti nýtt sér.
Plássþörf slökkvistöðvar sbr. leiðbeiningum 6.086	Ekki í lagi	Slökkvistöðvar þurfa að uppfylla kröfur um kaffistofur, snyrtingar og böð. Slökkvistöðin uppfyllir ekki þær kröfur þar sem engin starfsmannaaðstaða er til staðar. Einnig er plássíð í kringum dælubifreið takmarkað (Sjá myndir 3 og 4)

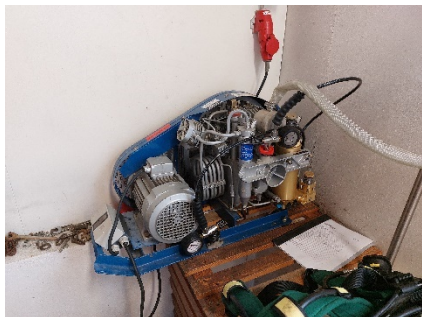
Mynd 5

Atriði	Mat	Lýsing
Sogrör loftpressu skal þannig staðsett að engar líkur séu á því að hún geti dregið til sín útblástursloft aflvéla. Sbr. 9 gr. reglugerðar 1088/2013 og leiðbeiningar HMS 2.07	Þarfnast úrbóta	Loftinntak fyrir loftpressuna á að vera utandyra og þannig fyrir komið að útblástur, reykur, lífrænir leysar o.þ.h. komist ekki inn í það. Loftið sem tekið er inn á að vera eins kalt og þurr og kostur er. Í flestum tilfellum þarf loftinntakið að vera yfir þaki. (sjá mynd 5 og 6)

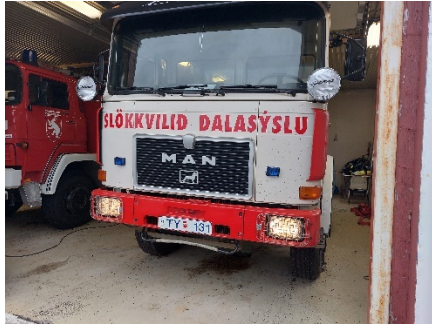
Mynd 7

Atriði	Mat	Lýsing
Loftpressa fyrir ökutæki	Þarfnast úrbóta	Ekki er loftpressa til að tengja inn á dælubifreið. Þannig að fyrstu aðgerðir fara í að keyra lofti inn á kerfi bifreiðar. Slíkt getur tafið útkall um mínútur sem geta skipt sköpum (sjá mynd 7)
YV-317 Dælubifreið	Ekki í lagi	Ekki náðist að keyra upp þrýsting fyrir one seven kerfi bifreiðar. Tvö froðuúttök, annað keflið bilað og þarfnast viðhalds. (mynd 8)
Aukin ökuréttindi starfsmanna	Lítið frávik	Fækkun er í liðinu af starfsmönnum með aukin ökuréttindi. Finna þyrfti leið til að efla þann fjölda á ný.
Aldur tankbifreiðar YV-317	Ekki í lagi	Aldur tankbifreiðar er ekki í samræmi við leiðbeiningar um lágmarksbúnað, afskriftir og úreldingu búnaðar slökkviliða. (sjá mynd 9)
Tankbifreið YV-317	Þarfnast	Það er olíuleki til staðar (sjá mynd 10)
